93-1 LUCES DE REVERSA

2001 WINDSTAR

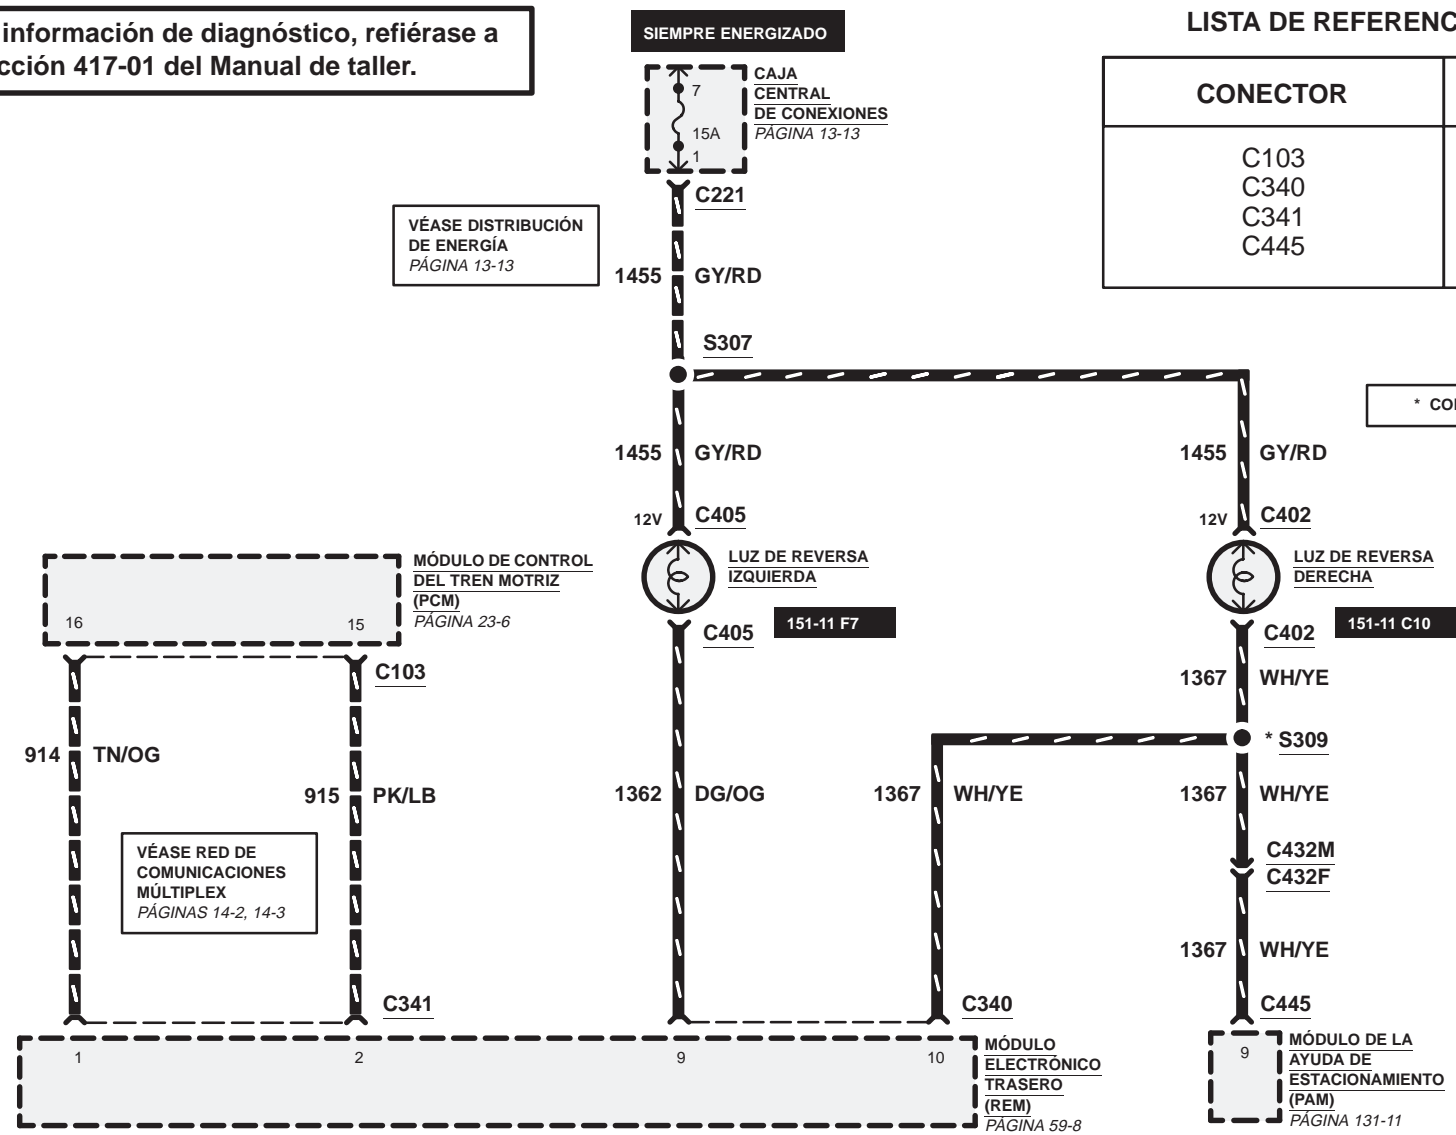
Para información de diagnóstico, refiérase a la sección 417-01 del Manual de taller.

Para la descripción y localización de componentes, conectores, uniones, tierras y número de parte básico, refiérase al índice de localización, celda 152.
